Inspektionsbericht

Klosterpforte, Stadt Bersenbrück, Stiftshof 1, 49593 Bersenbrück
Erstinspektion

15. April 2015
Aktenzeichen 28375

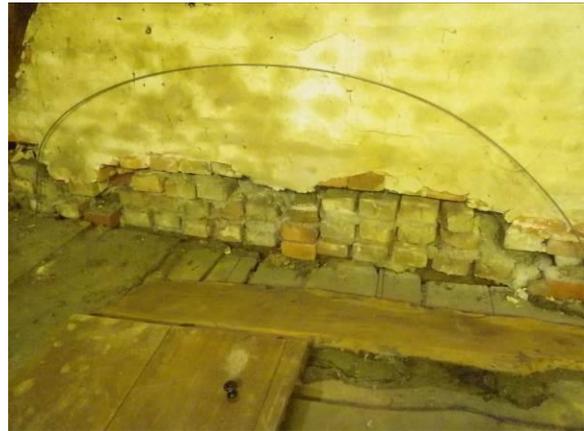
Detail, Versuch einer Reparatur

- Nordflügel, Dachgeschoss, Giebel Süd. Hier wurde eine vorher vorhandene Fachwerk- konstruktion gegen eine gemauerte Wandschale ersetzt. Die Schale ist auf einem alten Rähm aufgesetzt. Im Südflügel kann man noch die ursprüngliche Konstruktion erahnen. Insgesamt weist die Mauerschale eine sehr schlechte Qualität bzgl. Mauerwerksver- band also der Verarbeitung auf. Hier sind Rissbildungen und unsachgemäße Reparatu- ren vorhanden. Die Rissbildungen zeigen sich z. T. auch im Außenbereich an der Putzfas- sade. Zudem kommt es zu Rissbildungen im Bereich eines abgängigen Holzsturzes (siehe Kapitel „Holzsturz - abgängig“).

Hier kommt es zu einer verstärkten Durchfeuchtung des Mauerwerks, da an der Wand herablaufendes Wasser oder Spritzwasser in großen Mengen ungehindert in das Mauergefüge eindringen kann.

Als direkte Folge kommt es zu verstärkten Fugenauswaschungen und Gefügelocke- rungen. Dies kann Setzungen und Mauerwerksverformungen nach sich ziehen. Zudem kann es zu Schäden an Holzbauteilen kommen.

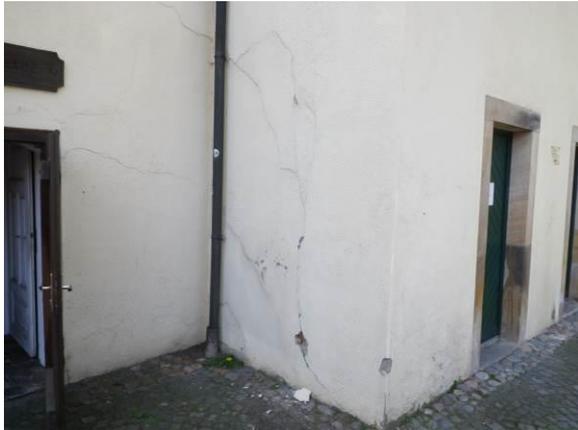
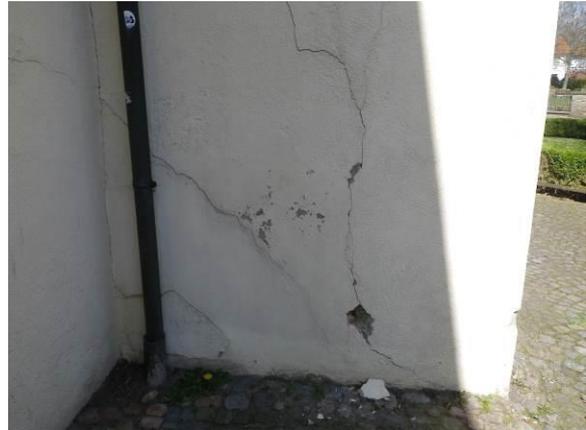
Ansicht

Detailaufnahme

An folgenden Bereichen sind Setzungsrisse im Mauerwerk vorhanden:

- Fassade Ost, Bereich Traufe Ost des Verbindungsbaus mit diagonalen abgetreppten Setzungsrissen.
- Fassade Ost, Giebel Süd des Nordflügels mit diagonalen, abgetreppten Rissbildungen im Erdgeschossbereich. Zudem reißt das Mauerwerk am Anschluss zur Traue vertikal, als Folge von Querschnittsveränderungen mit eventuell mangelhaftem Mauerwerksverband, durch.

- **Ursachen der Setzungen sollten ggf. abgestellt werden. Dazu sollten die Grundleitungen der Gebäudeentwässerung überprüft und ggf. instandgesetzt werden (siehe dazu Kapitel „Mängel an der Dachentwässerung“).**
- **Die Risse sollten freigelegt werden. Dazu müssen die Putze im Setzungsbereich entfernt werden.**
- **Eventuell gerissene Steine sollten ausgetauscht werden um wieder eines korrekten Mauerverband herzustellen.**
- **Zum Vermauern und Verfugen sollte ein dem historischen Material entsprechender Mörtel verwandt werden (z. B. einen NHL-Kalk).**
- **Die Risse sollten gemäß Handlungsempfehlung überarbeitet werden.**

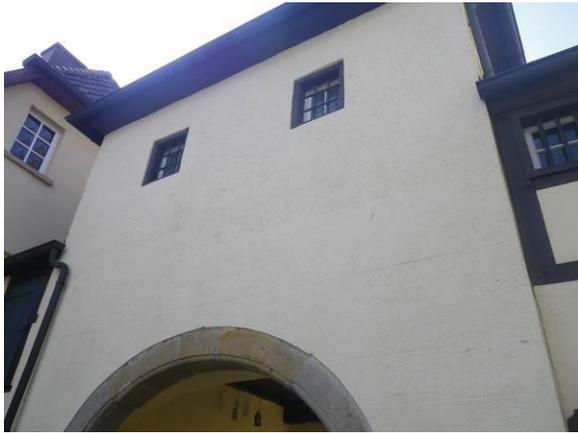
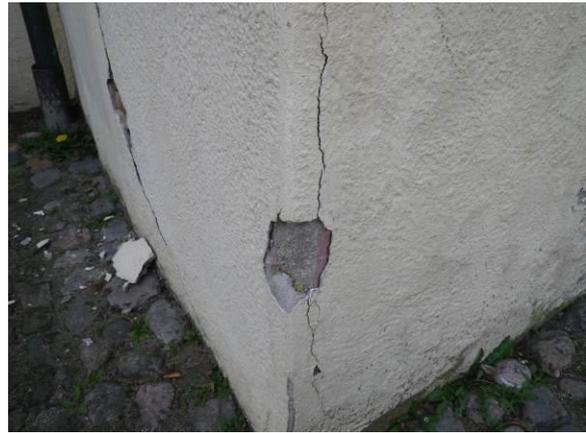
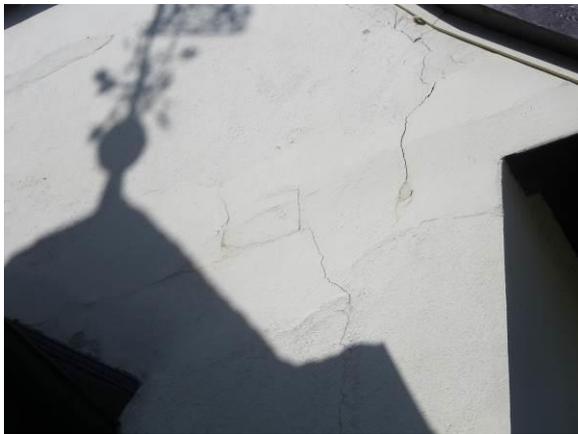
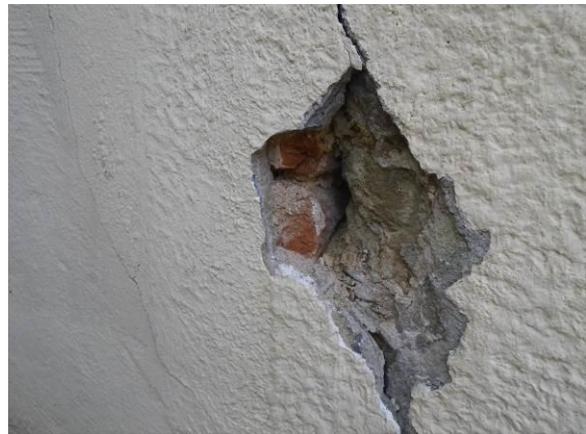
Torhaus, Fassade Ost

Detail sichtbarer Putzschaden

Giebel mit massiven Störungen im Putz

Detail, Fehlstelle

An folgenden Bereichen weisen Putze mit hydraulischer Bindung Mängel auf:

- Torhaus, Fassade Ost, West, Nord und Süd sowie die Wände der Tordurchfahrt. Hier sind großflächige Hohllagen in unterschiedlichen Ausmaßen vorhanden. Teilweise sind auch Rissbildungen in den Putzen zu erkennen.
- Verbindungsbau, Fassade Ost und West. Der Putz weist in Teilbereichen Hohllagen auf.
- Nordflügel, Traufe Ost und West mit Hohllagen in unterschiedlichen Intensitäten. Dabei weist die Osttraufe im Sockelbereich auch Salzschäden auf (siehe dazu Kapitel „Salze im Sockelbereich“).
- Nordflügel, Giebel Süd mit großflächigen Hohllagen und Rissbildungen.

Ursache für die Hohllagen und Rissbildungen sind im Mauerwerk auftretende Spannungen die vom Putz nicht aufgenommen werden können. In der Folge kommt es zu einer Verspannung des Mauerwerkes. Bei Überschreitung der verträglichen Putzspannung kommt es zu Rissbildungen und Hohlstellen. Diese zeichnen sich auch

Folgeschäden sind beispielsweise Gefügelockerung im Mauerwerk, verstärkte Mauerwerksdurchfeuchtungen, Verringerung der Tragfähigkeit sowie die Gefährdung angrenzender Bauteile.

- **Bei geringen Schädigungen und geringen Witterungs- oder sonstigen Feuchtebelastungen kann der Putz durch Ergänzungen, Rissverfüllungen und durch Hinterspritzungen der Hohlstellen restauriert werden.**
- **Hierbei sollte ein möglichst elastischer mineralischer Mörtel mit guter Wasseraufnahmefähigkeit verwendet werden (z. B. natürlich hydraulische Kalkmörtel, NHL 2).**
- **In Bereichen mit stärkeren Belastungen und Schädigungen sollte der Putz durch einen kapillar zugänglicheren und elastischeren Putz, entsprechend den Erfordernissen, ersetzt werden.**

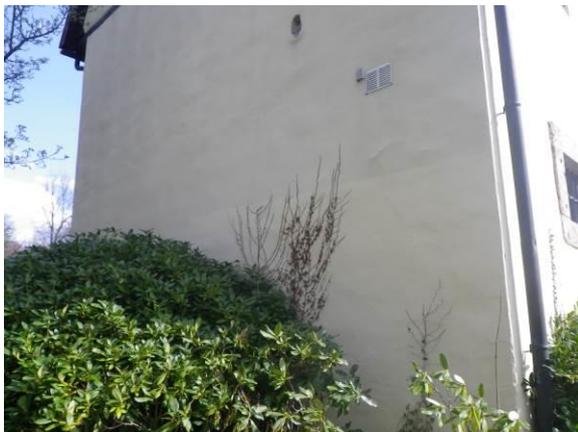
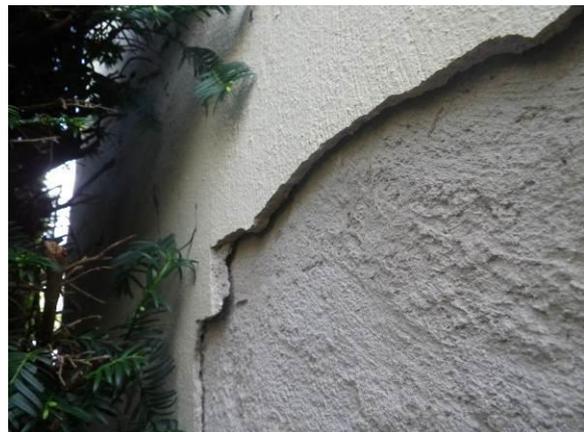
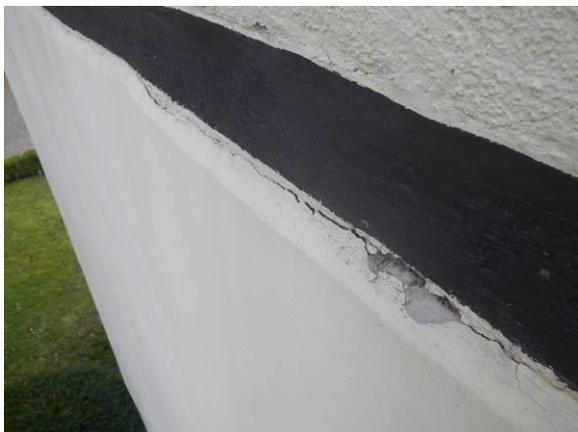
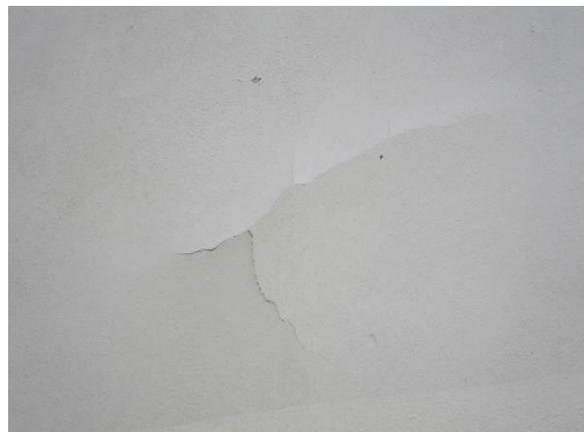
Ansicht Giebel Nord

Detail Putzschaden/-mangel

Putzkante geschädigt

Hohlage mit Rissbildungen

An folgenden Bereichen weisen Putze mit karbonatischer Bindung Mängel auf:

- Nordflügel, Giebel Nord. Hier lösen sich ganze Putzplatten des Oberputzes vom Unterputz. Weitere Teilbereiche liegen hohl. Zudem springt der Putz am Anschluss zur oberen Giebelzone hervor, so dass Wasser hinter den Putz läuft und diesen auch bereits geschädigt hat.

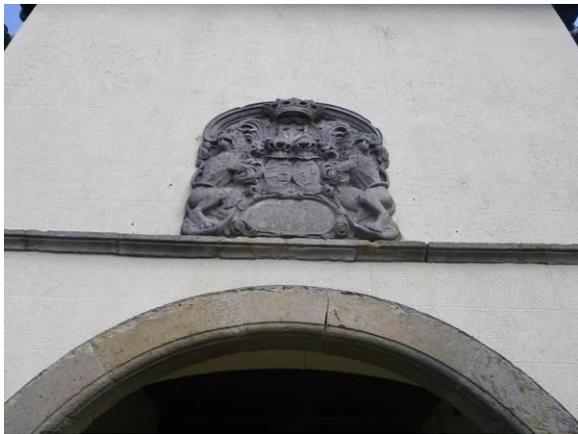
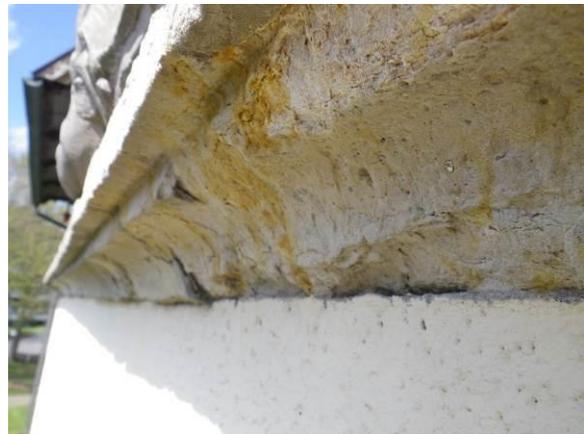
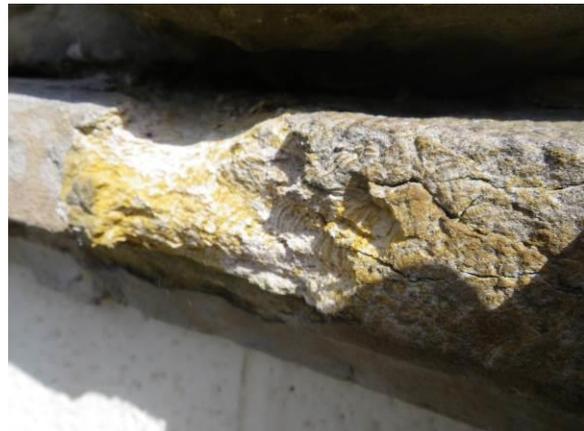
Ansicht Gesims

Detail Profilierung

Offene Stoßfuge

Mürbezone

Am Gebäude sind Mängel an folgenden Gesimsen zu erkennen:

- Torhaus, Fassade West. Das Gesims über der Tordurchfahrt weist in Teilen Mürbezonen durch Bindemittelersetzung, kleinere Abbrüche und Antragungen aus Zementmörteln auf. Zudem sind die Stoßfugen teilweise geschädigt. Weiterhin sind die Steinoberflächen der Sandsteine stark verdichtet.

Durch Anlagerungen von Schadstoffen und Algen etc. auf den Steinoberflächen verdichten sich diese stark. Dadurch wird der kapillare Feuchtigkeitstransport auf die Steinoberflächen stark beeinflusst und die Verdunstungszonen verlagern sich in

tieferen Gesteinsschichten. Durch den verringerten bzw. unterbrochenen kapillaren Feuchtetransport auf die Steinoberflächen bleiben die Natursteine, auch in Trockenperioden, länger feucht und es kommt zum Bindemittelabbau und zu Schadsalzanlagerungen unter den verdichteten Oberflächen. Letztlich werden durch diesen Schadensmechanismus stärkere Gesteinsschalen abgesprengt.

Antragungen mit schlechtem Wasserabgabevermögen führen ebenfalls zu den beschriebenen Schadensmechanismen. Zudem können, nicht auf den Naturstein angepasste, Antragungen zu ungewollten chemischen Reaktionen mit den Sandsteinen führen.

- **Die verdichteten Oberflächen sollten z. B. durch Partikelstrahlverfahren ausgedünnt werden.**
- **Mürbes Material sollte abgearbeitet werden.**
- **Kleinere Fehlstellen sollten anschließend, zumindest in Bereichen mit schlechter Wasserführung mittels einem, auf den Sandstein angepassten, Antragungsmörtel angeböschert werden.**
- **Geschädigte Fugen sollten überarbeitet werden. Auch hier sollten die Mörtel Eigenschaften auf den Naturstein angepasst werden.**
- **Von chemischen Festigungen raten wir ab (siehe dazu auch Kapitel „Salze-Hydrophobierungsschäden“)**

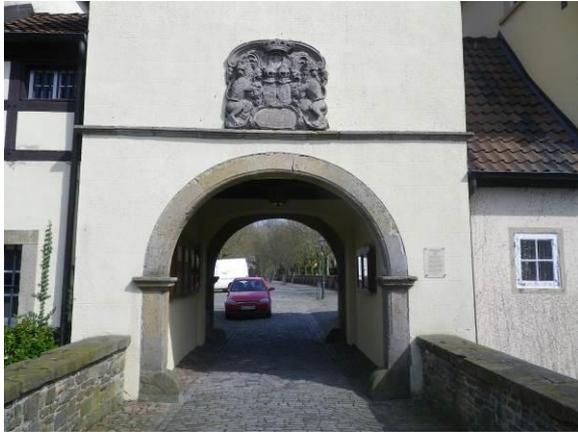
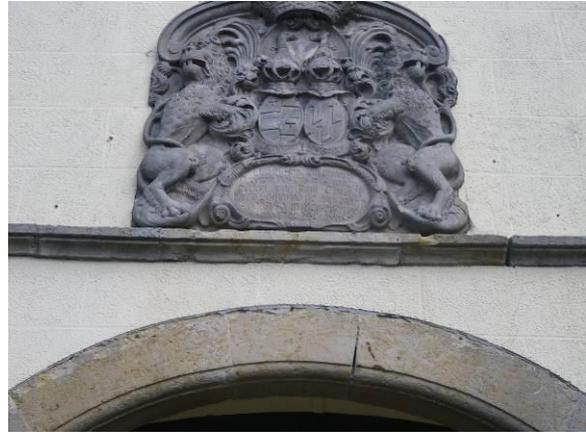
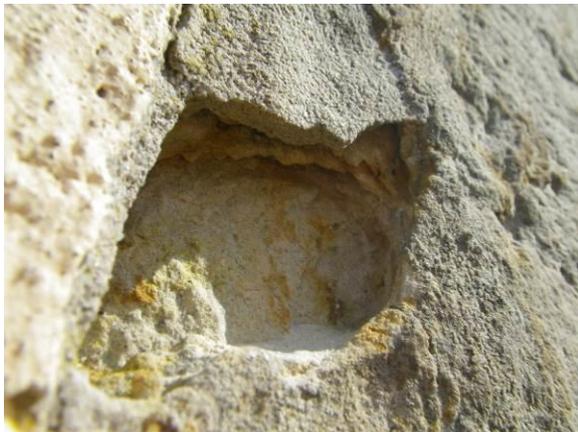
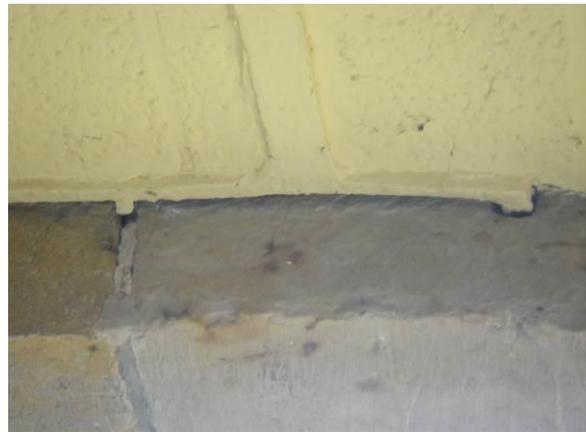
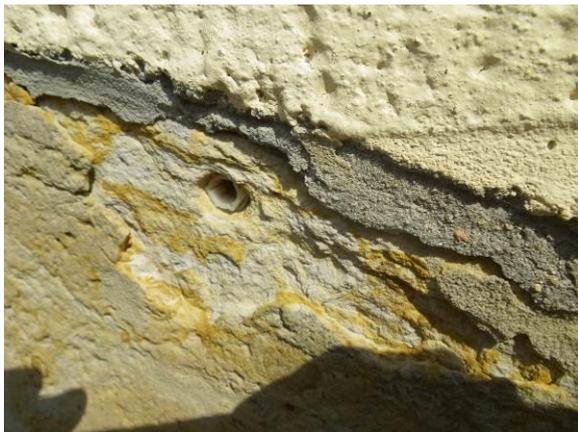
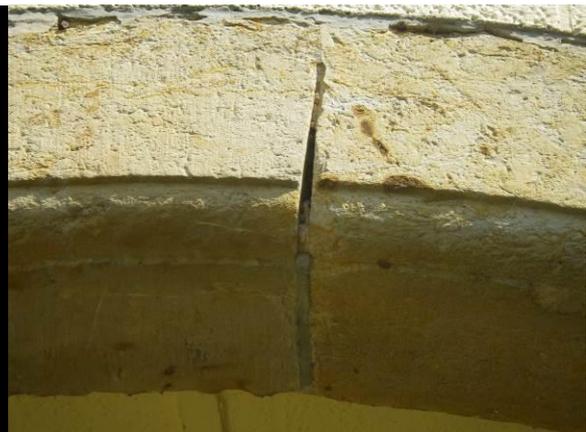
Tor West

Verformung

Schalenbildung mit Mürbezone

Verklammerung

Anschlussfuge aus Zement

Keilige Fuge durch Setzung

An den Werksteinen der Tordurchfahrten sind folgende Mängel zu erkennen:

Durch Anlagerungen von Schadstoffen und Algen etc. auf den Steinoberflächen verdichten sich diese stark. Dadurch wird der kapillare Feuchtigkeitstransport auf die Steinoberflächen stark beeinflusst und die Verdunstungszonen verlagern sich in tiefere Gesteinsschichten. Durch den verringerten bzw. unterbrochenen kapillaren Feuchtetransport auf die Steinoberflächen bleiben die Natursteine, auch in Trockenperioden, länger feucht und es kommt zum Bindemittelabbau und zu Schadsalzanlagerungen unter den verdichteten Oberflächen. Letztlich werden durch diesen Schadensmechanismus stärkere Gesteinsschalen abgesprengt.

Antragungen mit schlechtem Wasserabgabevermögen führen ebenfalls zu den beschriebenen Schadensmechanismen. Zudem können, nicht auf den Naturstein angepasste, Antragungen zu ungewollten chemischen Reaktionen mit den Sandsteinen führen.

Mauerwerkssetzungen bzw. Störungen der Kraftableitung von gespannten Bögen führen zu Gefügelockerungen mit entsprechendem Schadenspotential.

- **Die Setzungsproblematik des Bogens der Tordurchfahrt Ost sollte überarbeitet werden.**
- **Dazu sollte der betroffene kritische Bereich abgestützt werden.**
- **Fugen ausräumen und Steine entsprechend mit Holzkeilen verkeilen.**
- **Fugen vollflächig mit einem natürlich hydraulischen Kalkmörtel ausfugen.**
- **Die geschädigten Fugen in den Scheitelpunkten sollten mittels einem Heißkalkmörtel ausgefugt werden, um wieder genügend Druck in dem Natursteinbogen aufzubauen.**

- **Die verdichteten Oberflächen sollten z. B. durch Partikelstrahlverfahren ausgedünnt werden.**
- **Mürbes Material sollte abgearbeitet werden.**
- **Kleinere Fehlstellen sollten anschließend, zumindest in Bereichen mit schlechter Wasserführung mittels einem, auf den Sandstein angepassten, Antragungsmörtel angebösch bzw. angetragen werden.**
- **Von chemischen Festigungen etc. raten wir ab (siehe dazu auch Kapitel „Salze - Hydrophobierungsschäden“)**

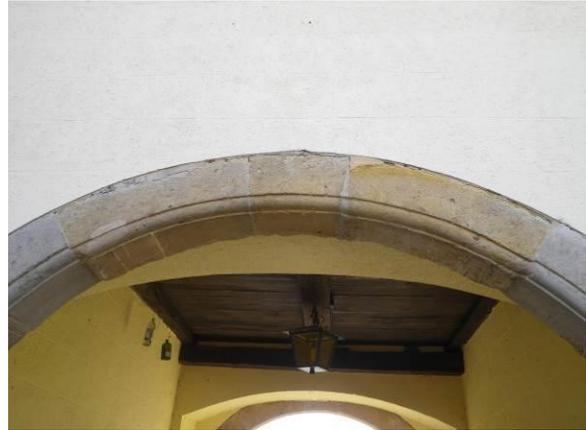
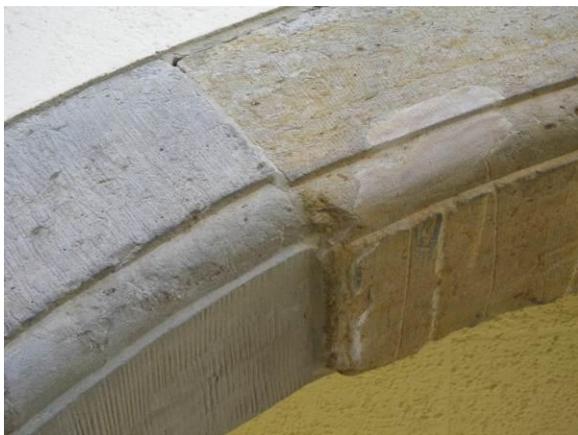
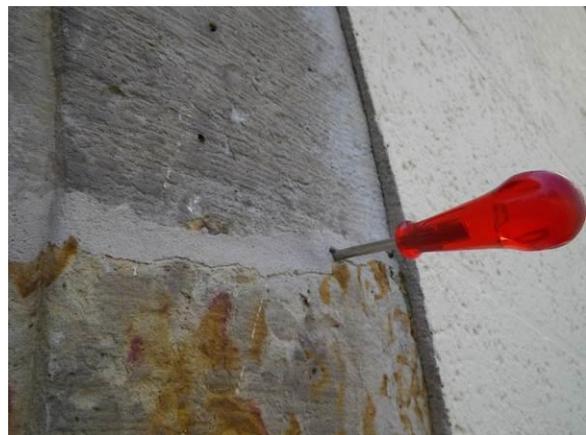
Detail Scheitelpunkt

Setzung

Fuge vorgeblendet

- Tor Ost mit leicht verdichteten Oberflächen durch Schadstoffanlagerungen.
- Tor Ost mit vereinzelt Anschlussfugen und Antragungen mit Zementmörteln.
- Tor Ost, Segmentbogen mit verstärkten Setzungen unter Rissbildung im aufgehenden Mauerwerk. Das Gefüge ist in den betroffenen Bereichen gestört.

- Tor Ost, die Gewandefugen sind geschädigt und zum Teil nur oberflächlich nachgefugt worden.

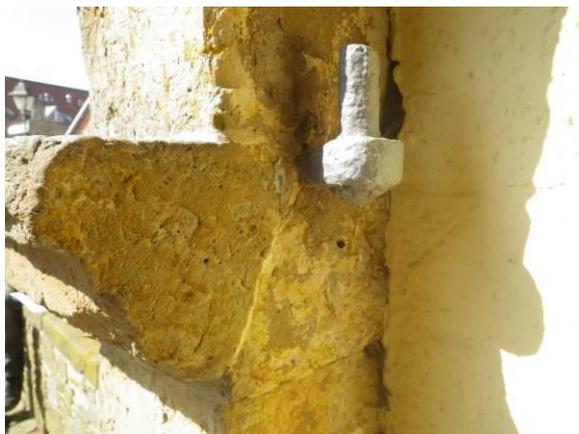
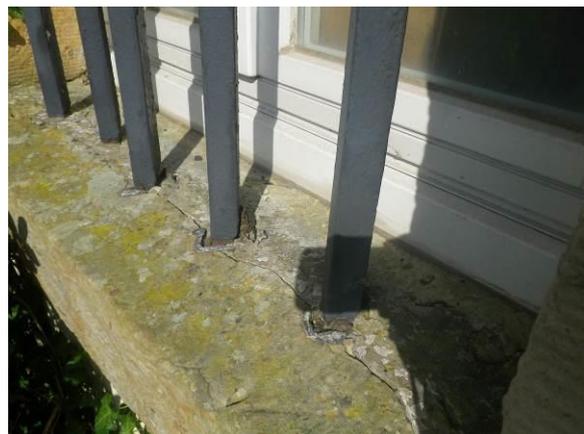
Torkloben

Rissbildung in Fensterbank

In folgenden Bereichen rosten ungenutzte Eisenteile:

- Tordurchfahrt West. Hier rosten die alten Torkloben in unterschiedlichen Intensitäten auf.
- Nordflügel, Fensteröffnungen. Die Eisengitter rosten teilweise unter Steinsprengungen auf.

Die Volumenvergrößerung beim Rosten führt zu Schäden am Mauerwerk, die sich in Form von Rissbildungen, Steinsprengungen und Verformungen äußern.

Ursache für das Rosten der Eisenteile ist die Feuchtigkeit in den Außenwänden und der fehlende Rostschutz auf der Eisenoberfläche.

- Die Eisenteile ausbauen, entrostet, mit einer Rostschutzbeschichtung versehen und wieder mit einem Bleiverguss einbauen.
- Bei den Gittern können wegen der schlechten praktischen Umsetzung die Gitter herausgetrennt werden und die Eisenteile aus dem Mauerwerk/Holz entfernt werden. Der Einbau erfolgt dann, nach verschließen der Fehlstellen mit geeigneten, auf den Bestand angepassten Materialien (Passestücke aus Eichenholz bei den hölzernen Blockrahmen bzw. Antragungen oder Vierungen bei den Sandsteinelementen) wieder eingebaut werden. Hierfür eignen sich dann dezente Winkelverbindungen etc.

- Entstandene Fehlstellen in der Fassade mit dem historischen Fugmaterial und Steinen schließen, um einen weiteren Feuchtigkeitseintrag von außen in die Bauteile zu verhindern.

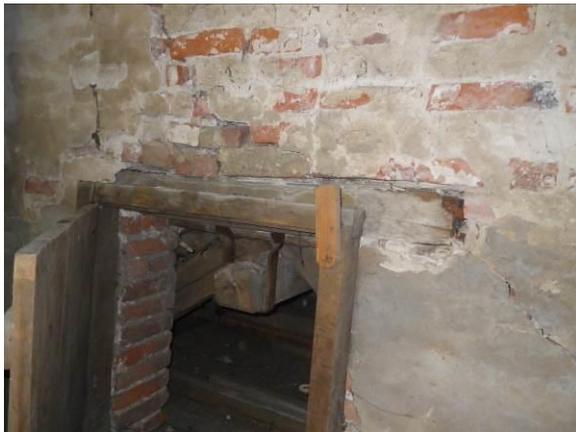
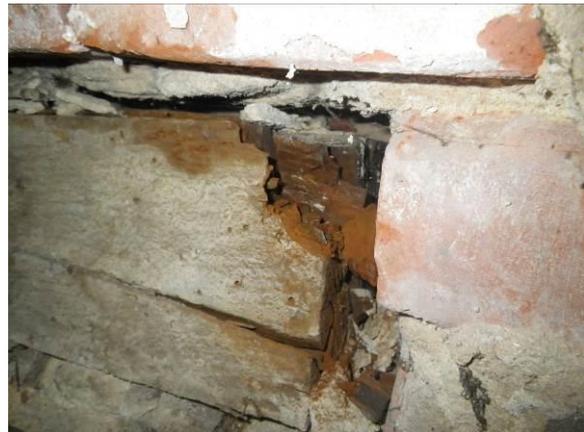
Ansicht

Detail Sturz

Folgender innen liegender Sturz aus Holz ist geschädigt bzw. abgängig:

Eine alte stetige Durchfeuchtung durch eindringendes Wasser hat an den Stürzen zu einem Befall der Stürze durch Fäulnispilze und/oder Nagekäfer geführt.

Durch diese Schädigung ist die statische Funktion der Stürze gefährdet.

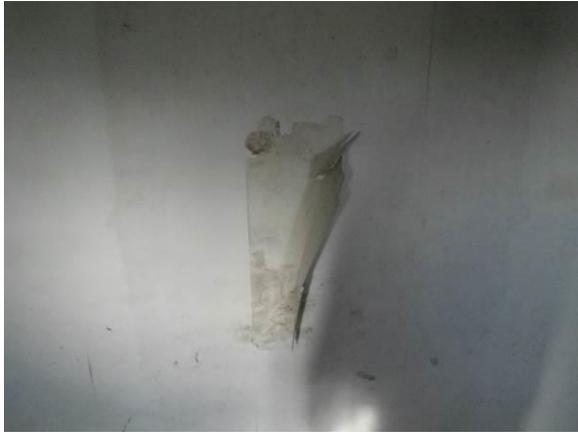
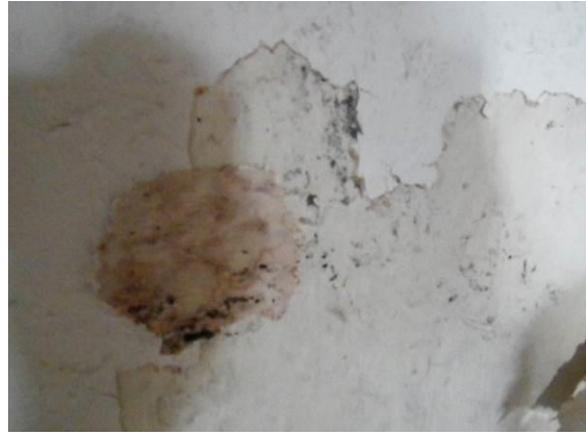
Wandverputz im Torhaus

Detailaufnahme Lehmputz

An folgenden Bereichen sind Hohllagen bzw. Schädigungen an Innenputzen vorhanden:

- Nordflügel mit allgemein verstärkten Hohllagen der aufgetragenen Kalkputze.
- Torhaus, Obergeschoss mit vereinzelt Hohllagen von Lehmputzen. Zudem ist eine Schadsalzschädigung im Bereich der Westwand auf Höhe der Oberkante des Wappens zu erkennen (siehe dazu auch Kapitel „Wappen“).

Die Ursachen sind im Wesentlichen in Verarbeitungsfehlern begründet. Zudem führen dichte Oberflächen (Tapeten mit Dispersionsfarbe) zu Entfeuchtungsdefiziten von Putzen, was über einen längeren Zeitraum zu Dampfdruckschäden führen kann.

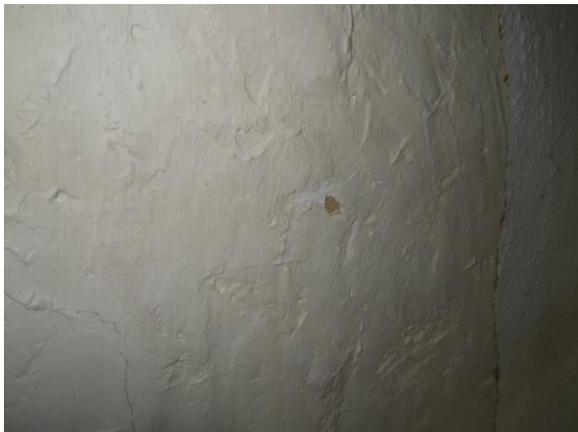
Gipsspachtel auf Lehmputz

An folgenden Bereichen des Gebäudes sind gipshaltige Materialien aufgebracht:

- Allgemein sind im Innenbereich großflächig Gipsspachtelmassen aufgebracht worden. Teilweise sind diese feucht.

Der Schadensmechanismus begründet sich darin, dass Gips in der Lage ist freie Wassermoleküle in seiner Kristallstruktur einzulagern. Dies führt besonders bei historischen Mauerwerken oft zu dauerhaften Durchfeuchtungen mit der Folge von Schadsalzanreicherungen und Schimmelbildung.

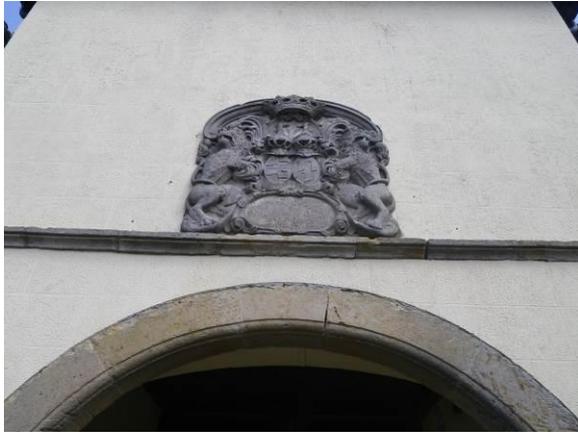
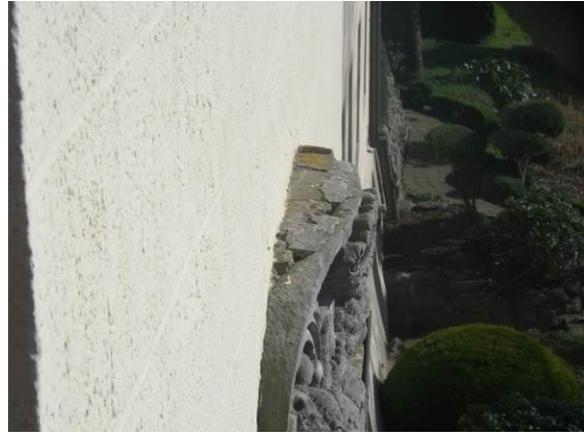
Ansicht

Detail, Oberkante

Am Wappen sind folgende Mängel bzgl. der Wasserführung vorhanden:

- Die Oberseite des Wappens weist Schädigungen auf. Dadurch kann verstärkt Wasser auf der Oberseite stehen bleiben. Dies hat auch bereits zu Schäden an den Innenputzen durch Schadsalze geführt. Hier sind auch Zementmörtel als Antragungen aufgebracht.

Durch eine mangelhafte Wasserführung werden das Wappen und die angrenzenden Bauteile stark mit Feuchtigkeit belastet. Dies hat im Laufe der Zeit zu Schäden am Wappen und der Innenputze geführt.

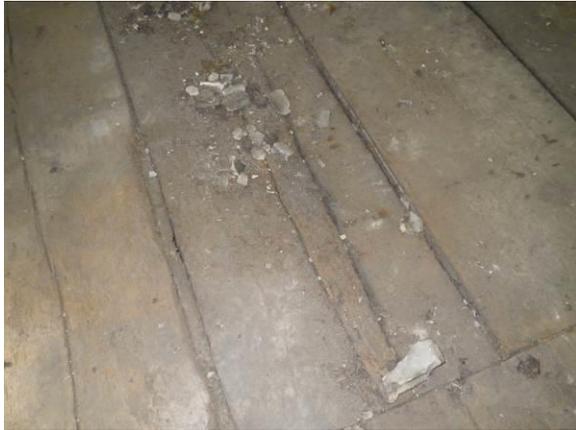
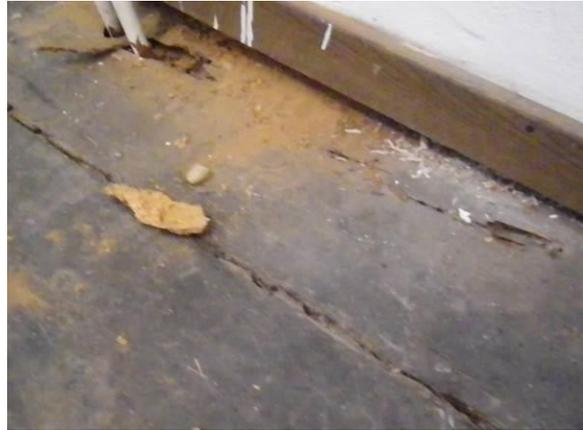
Dielen im Dachgeschoss

Dielen im Obergeschoss

An folgenden Bereichen des Gebäudes ist der Fußbodenbelag geschädigt:

- Gebäudeteil Nord, Dachgeschoss, Eichendielen mit einigen partiellen Schädigungen.
- Gebäudeteil Nord, Raum Süd-Ost, Obergeschoss. Dielen mit teilweise starken Schäden durch Xestobien (siehe dazu auch Kapitel „Xestobienbefall“).

Aufgrund von Feuchtigkeitseinwirkung (z. B. Belastung von Erdgeschossdecken durch Kondensfeuchtigkeit oder Belastung von Decken durch Leckagen im Dachbereich oder Rohrleitungen etc.) haben sich Holzschädlinge angesiedelt. In der Folge kann die Tragfähigkeit des Fußbodens eingeschränkt sein.

- **Ursachen beseitigen.**
- **Holzschädlingbefallene Bereiche aus dem Gebäude entfernen.**
- **Fehlstellen durch fachgerechte Ausbesserungen ergänzen.**

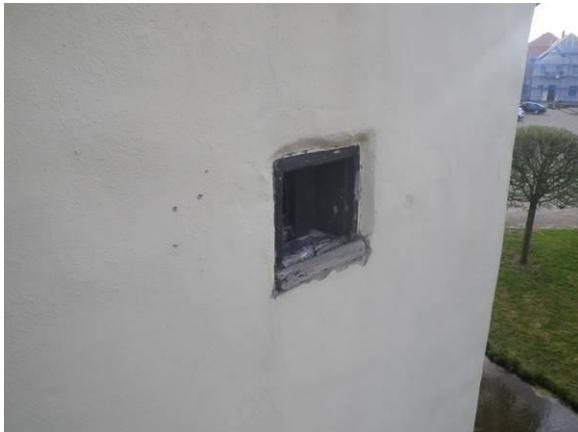
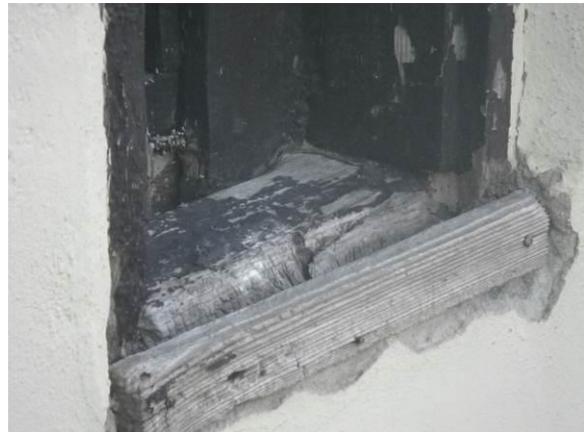
An folgenden Fenstern sind Konstruktionsmängel vorhanden:

- Giebel Nord, Abortfenster. Das Fenster hat keine Fensterbankabdeckung. Dadurch kann Wasser in die Konstruktion laufen

Durch Mängel an der Wasserführung an Fenstern kommt es zu starken Feuchtigkeitsbelastungen der Bauteile.

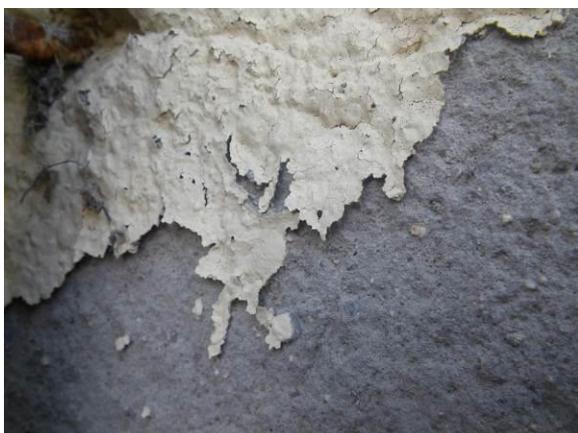
Detail geschädigte Beschichtung

An folgenden Stellen weist der Fassadenanstrich Schäden auf:

- Allgemein ist das Gebäude vermutlich mit einer dispergierten Silikatfarbe beschichtet. Vereinzelt sind Schäden in Schadsalzblasteten Zonen (Ostseite) vorhanden.

- Giebel Nord. Der Luftkalkputz ist mit einer dispergierten Silikatfarbe beschichtet. Da Silikatfarben nur für Putze der Mörtelgruppe II und III geeignet sind kommt es hier zu Spannungsschäden.

Durch mechanische Einwirkungen, Dampf- oder Schadsalzdruck kann sich die Beschichtung vom Untergrund lösen. Witterungseinflüsse (Niederschläge, Sonneneinstrahlung etc.) wirken auf die Beschichtung und belasten das Material von der Außenseite. Je nach Beschaffenheit des Untergrunds können dadurch Feuchtigkeitsschäden begünstigt werden. Diese äußern sich z. B. in Schadsalzausblühungen, Frostabplatzungen etc.

- **Die Mängel entsprechend des vorliegenden Anstrichsystems überarbeiten.**
- **Die Mängel am Nordgiebel sollten im Zuge einer Überarbeitung der Putzschäden (siehe Kapitel „Putzschäden - Putz mit karbonatischer Bindung“) beseitigt werden.**

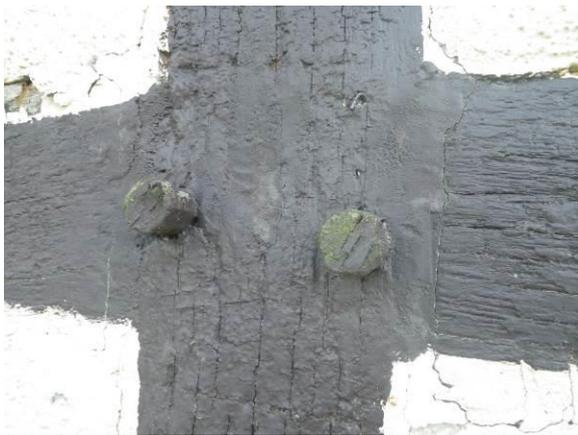
Beschichtung Fachwerk

In folgenden Bereichen wurden ungeeignete Anstriche aufgebracht:

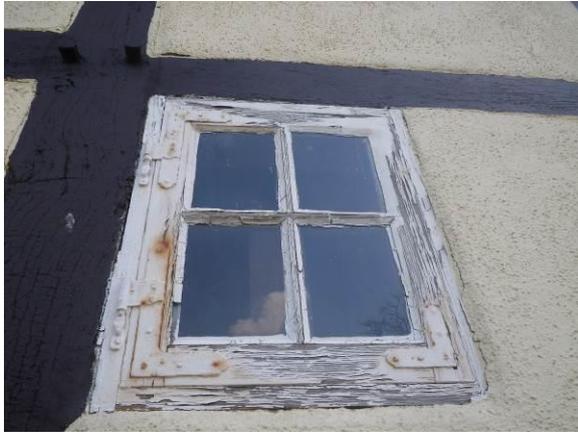
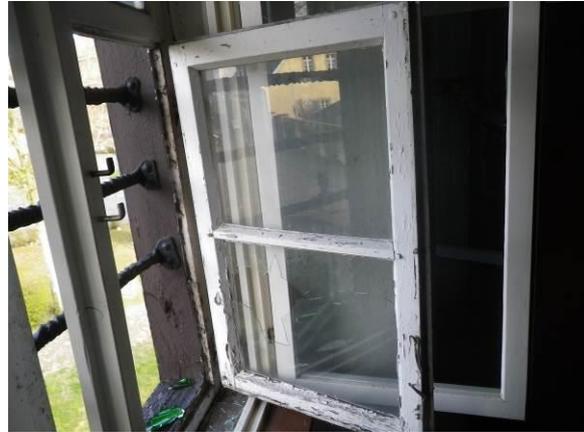
Beispiel Fenster

Flügel mit innenliegendem Kittfalz

An folgenden Fenstern weist die Beschichtung Risse und Abplatzungen auf:

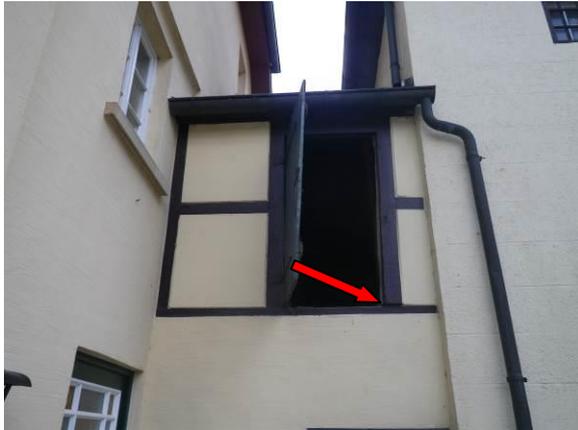
Verbindungsbau Süd

An folgenden Ständern sind Schädigungen vorhanden:

- Verbindungsbau Süd, Fassade Ost, nördlicher Ständer mit leichten Schädigungen am Fußpunkt.

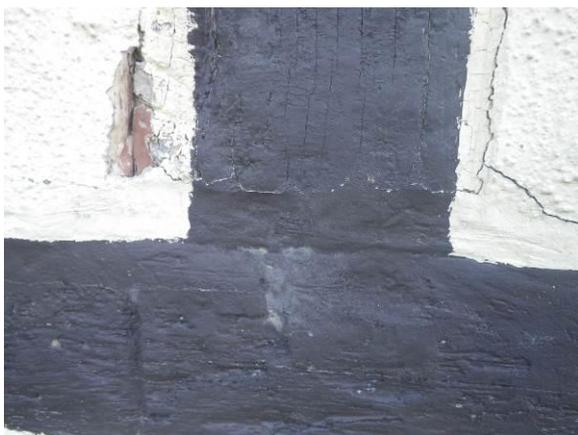
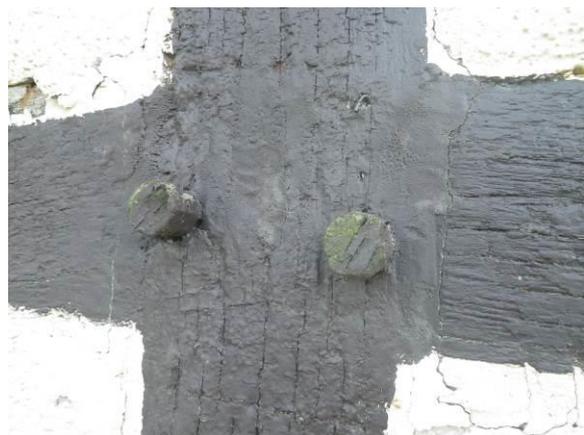
Beispiele für Antragungen

Brüstungen

An folgenden Bereichen sind Antragungen an das Fachwerk aufgetragen:

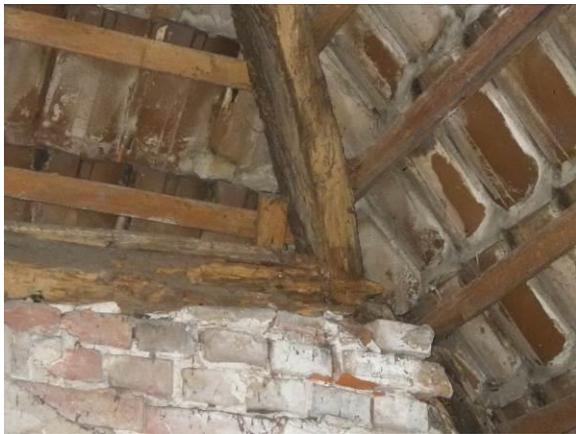
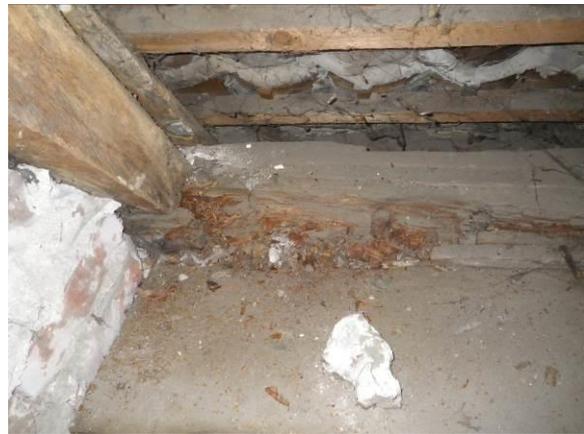
Walm Süd

Traufe Ost

In folgenden Bereichen des Gebäudes ist die Walm-/Sparrenschwelle durch Holzschädlinge geschädigt:

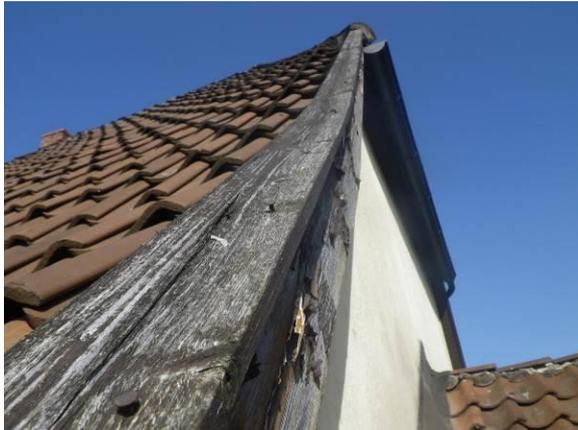
Ansicht Windfeder

An folgenden Stellen ist die Verbretterung des Ortgangs geschädigt:

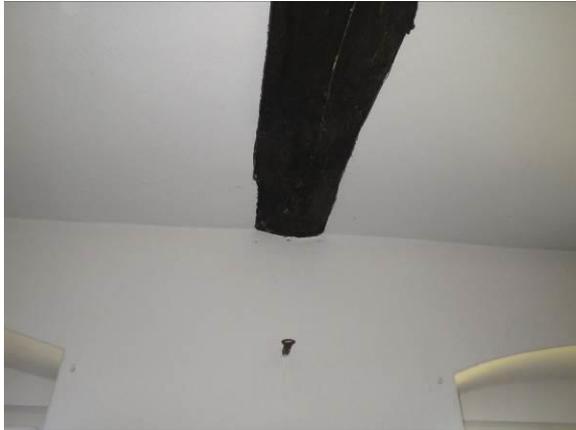
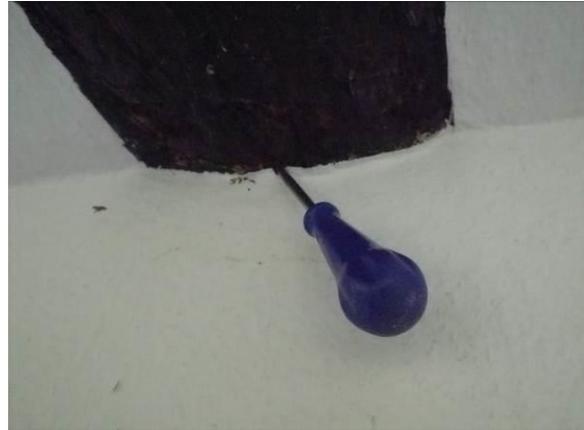
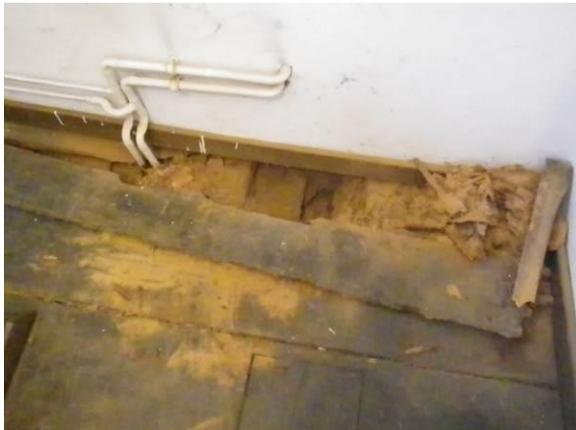
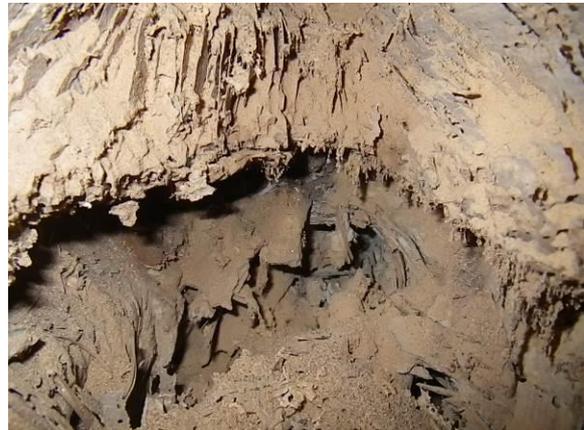
Balken Dachgeschossdecke

Detail, leichte Schädigung

Raum Süd-Ost

Blick ins Balkeninnere

Folgender Balken ist geschädigt:

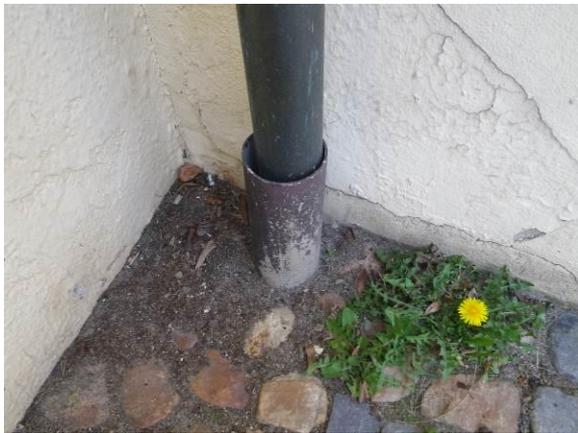
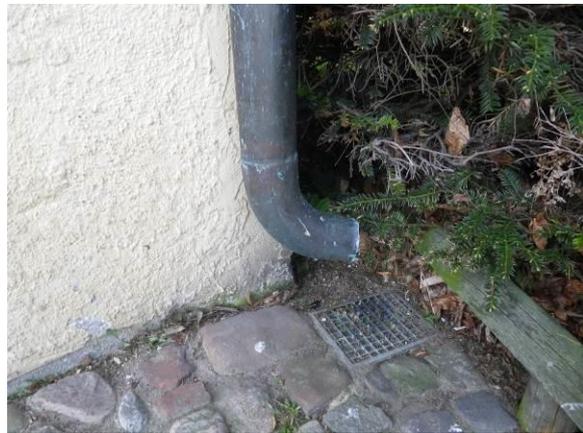
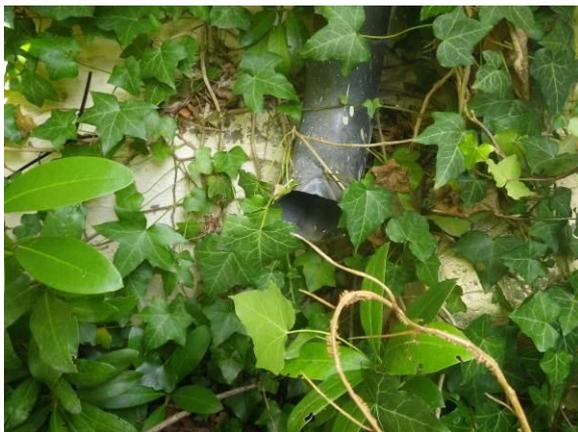
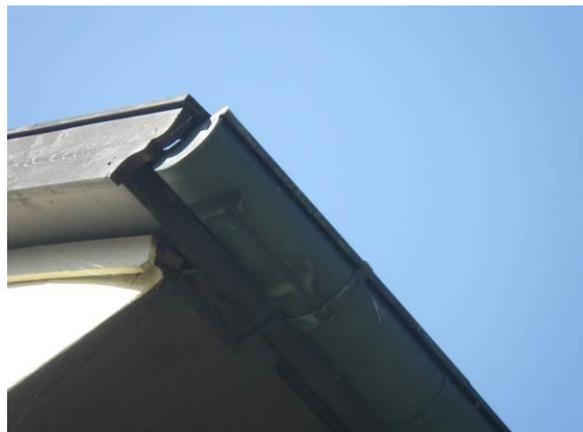
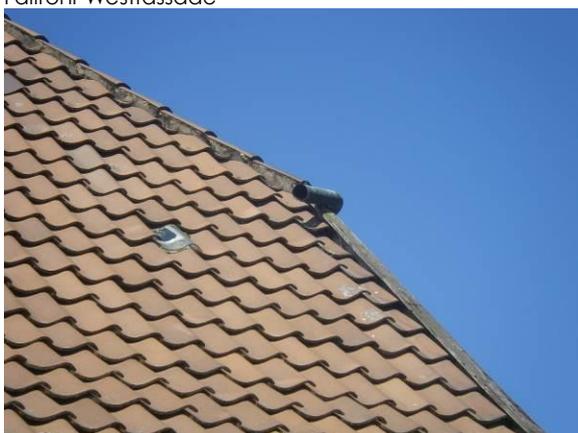
Fallrohreinlauf

Fallrohr Nord-Ost-Ecke

Fallrohr Westfassade

Regenrinne Ostfassade

Walmentwässerung

An den Dachentwässerungen des Gebäudes sind folgende Mängel vorhanden:

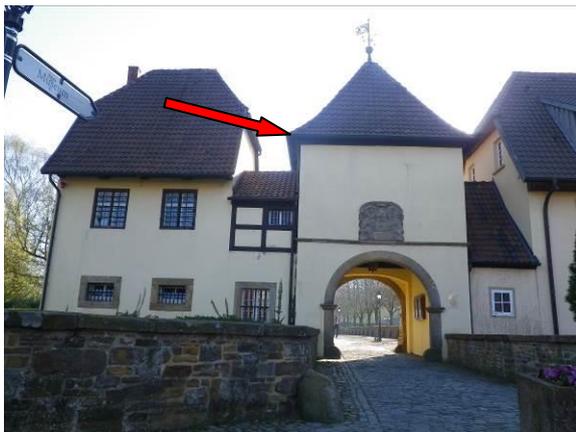
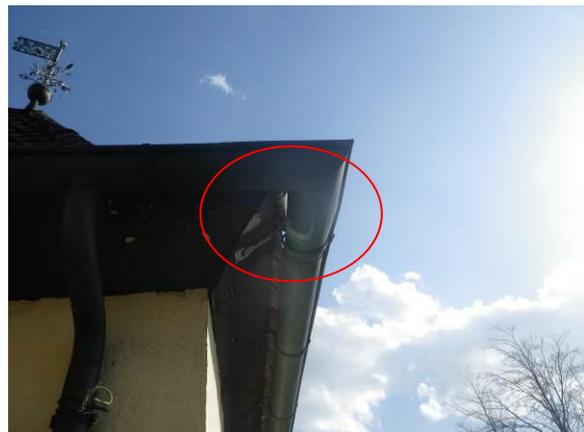
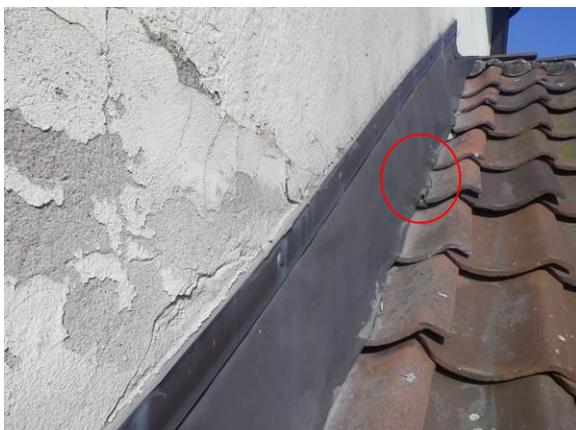
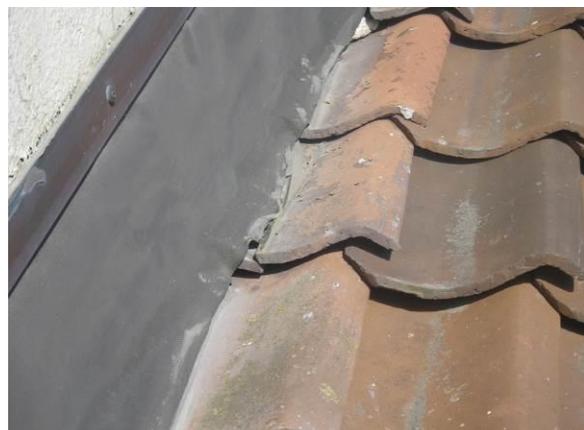
Ansicht Torhaus

Detail Schädigung

Ansicht Dachfläche Verbindungsbau

Detail Dachziegel

An folgenden Stellen ist die Dachhaut geschädigt:

- **Fehlstellen ergänzen bzw. schadhafte Ziegel ersetzen.**
- **Angrenzende durchfeuchtete Bereiche überprüfen und ggf. reparieren.**

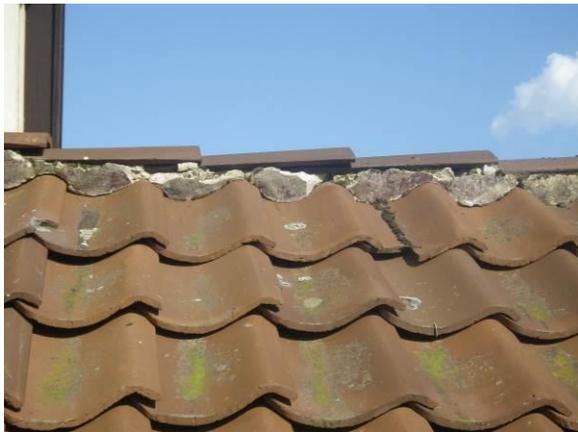
Ansicht First Verbindungsbau

An folgenden Stellen ist die First-/Gratausbildung geschädigt:

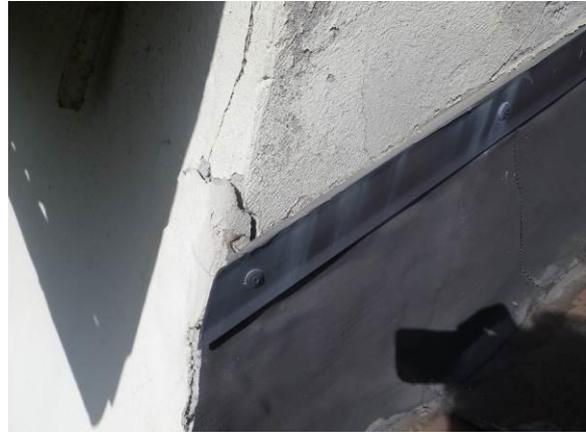
Detail geöffneter Bereich

An folgendem Bereich des Gebäudes ist der Dachanschluss mangelhaft:

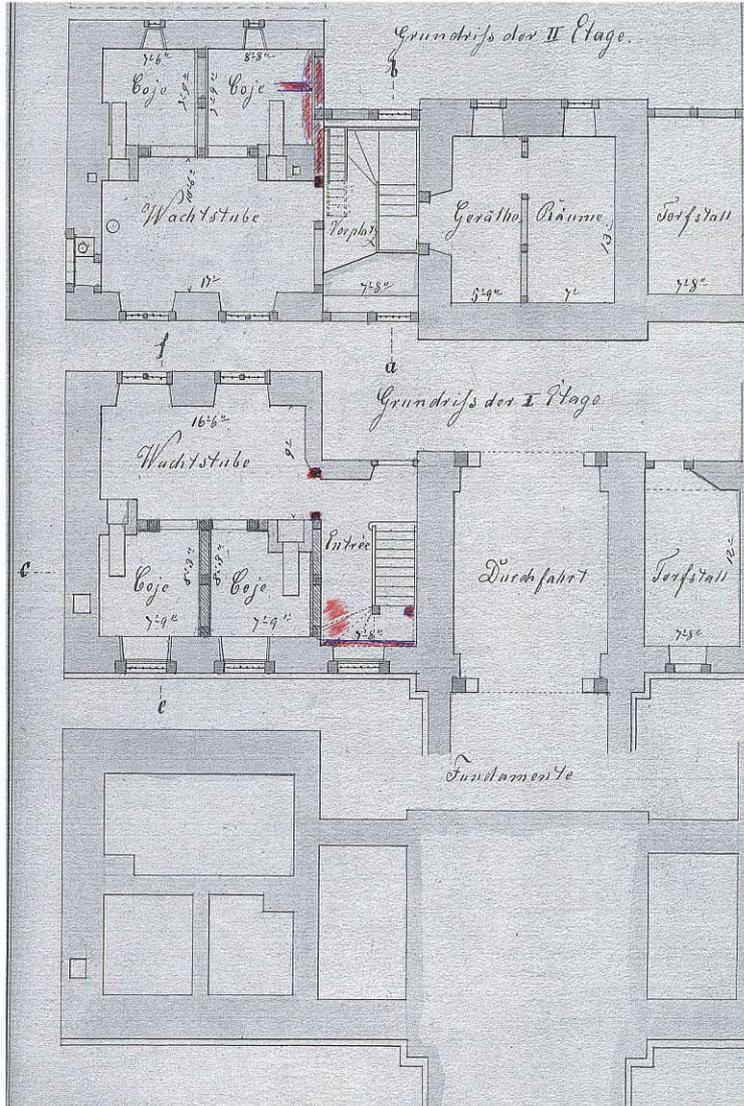
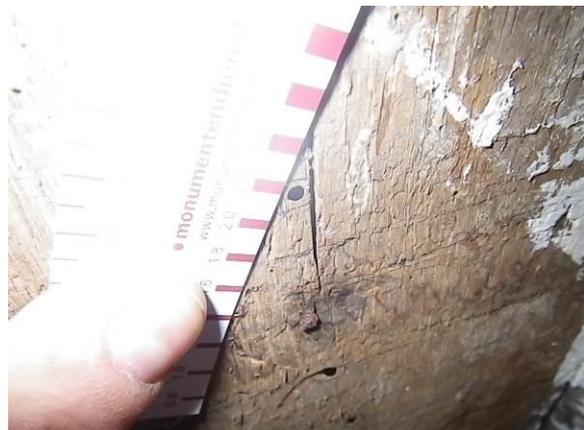
Skizze: Rote Bereiche markieren befallene Bauteile

Ausflugloch mit Maßstab

An folgenden Stellen des Gebäudes ist ein Befall durch den Gescheckten Nagekäfer (*Xestobium rufovillosum*) zu erkennen:

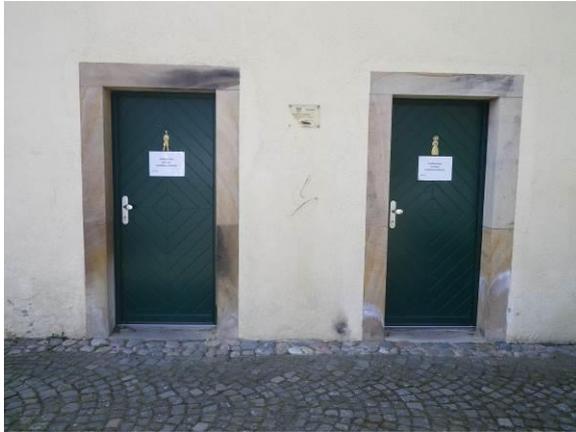
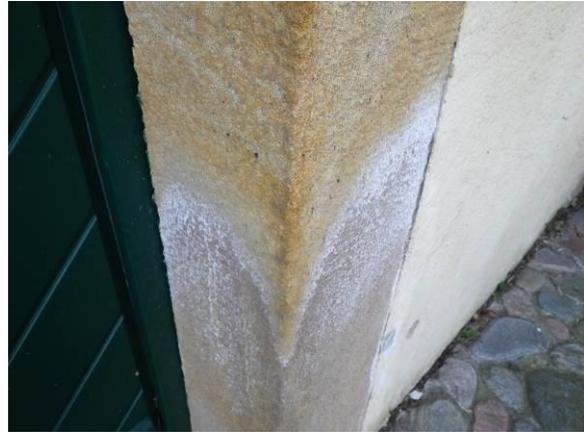
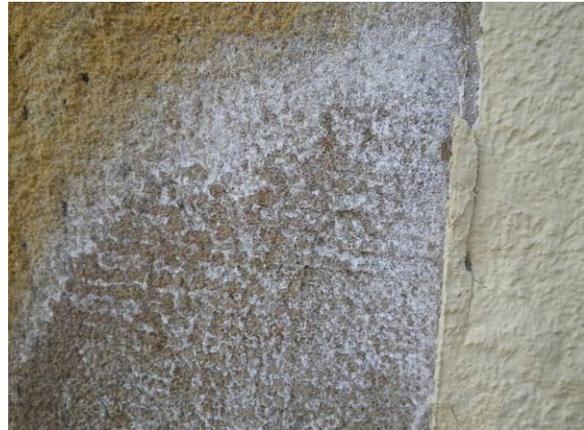
Ansicht

Verdunstungszone

Salzkristalle

An folgenden Bereichen des Gebäudes kommt es zu Schäden durch Hydrophobierungen:

- ⇒ **Empfohlene Sofortmaßnahme** **S**
- **Schadsalzeinträge z. B. durch Streusalz vermeiden.**
- **Durch Schadensmechanismen, die durch Hydrophobierungen in gang gesetzt werden können, sollte man in Zukunft auf Hydrophobierungen von Steinmaterialien möglichst verzichten.**

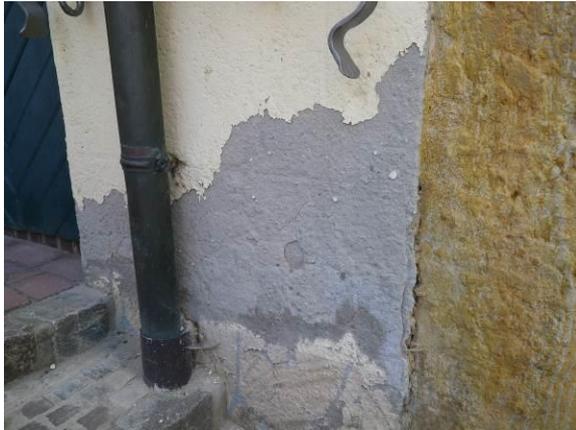
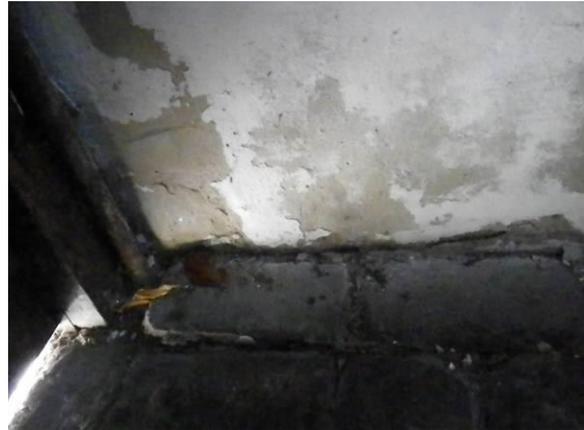
Fassade Ost

Innenwand

In folgenden Bereichen sind Salzsprengungen unterhalb der Materialoberfläche an folgenden Stellen vorhanden:
