Inspektionsbericht

Klosterpforte, Stadt Bersenbrück, Stiftshof 1, 49593 Bersenbrück
Erstinspektion

15. April 2015
Aktenzeichen 28375

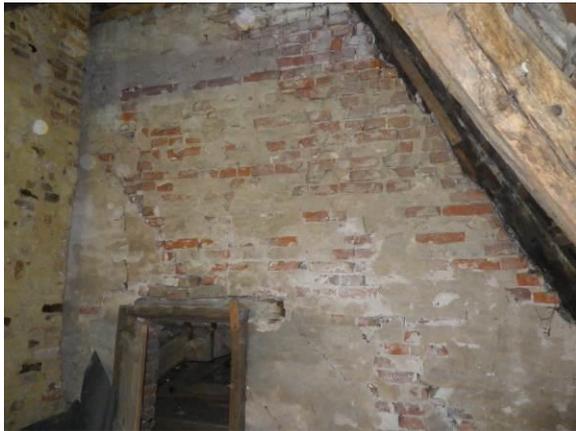
Innenansicht Südgiebel

- Nordflügel, Dachgeschoss, Giebel Süd. Hier wurde eine vorher vorhandene Fachwerk- konstruktion gegen eine gemauerte Wandschale ersetzt. Die Schale ist auf einem alten Rähm aufgesetzt. Im Südflügel kann man noch die ursprüngliche Konstruktion erahnen. Insgesamt weist die Mauerschale eine sehr schlechte Qualität bzgl. Mauerwerksver- band also der Verarbeitung auf. Hier sind Rissbildungen und unsachgemäße Reparatu- ren vorhanden. Die Rissbildungen zeigen sich z. T. auch im Außenbereich an der Putzfas- sade. Zudem kommt es zu Rissbildungen im Bereich eines abgängigen Holzsturzes (siehe Kapitel „Holzsturz - abgängig“).

Hier kommt es zu einer verstärkten Durchfeuchtung des Mauerwerks, da an der Wand herablaufendes Wasser oder Spritzwasser in großen Mengen ungehindert in das Mauergefüge eindringen kann.

Als direkte Folge kommt es zu verstärkten Fugenauswaschungen und Gefügelocke- rungen. Dies kann Setzungen und Mauerwerksverformungen nach sich ziehen. Zudem kann es zu Schäden an Holzbauteilen kommen.

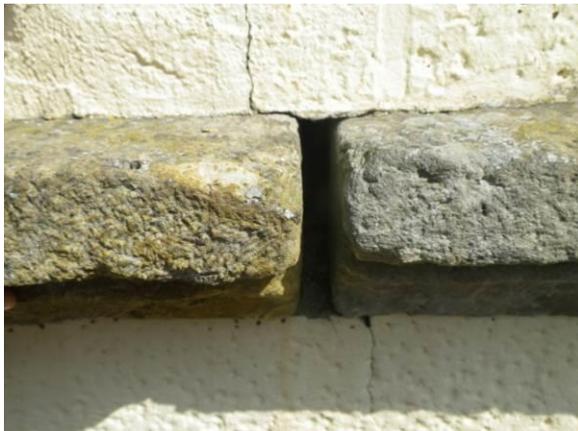
Offene Stoßfuge

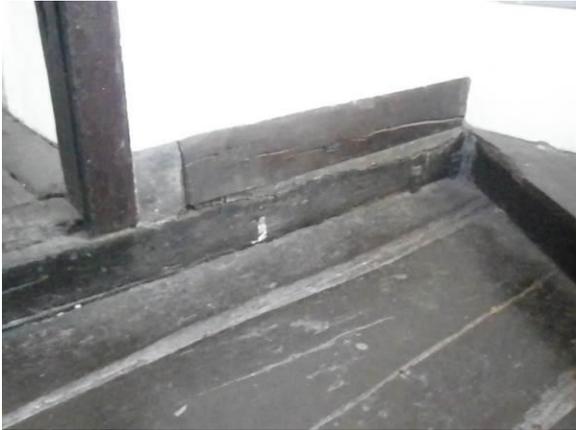
Geschosswelle Ansicht Nord

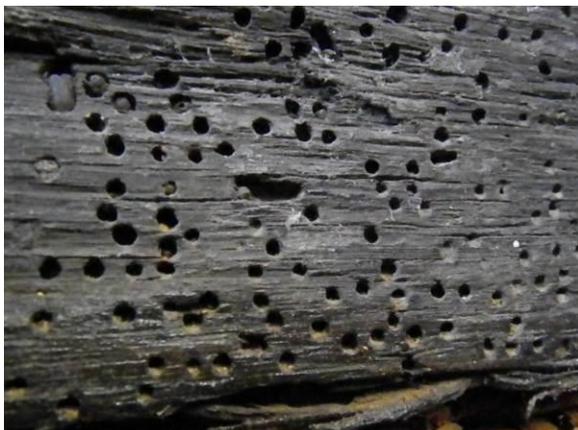
Ausfluglöcher

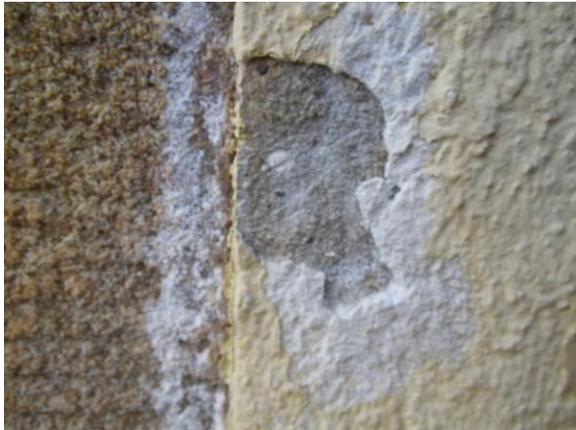
Detail Salze
